# Avaliação de projetos de recuperação de áreas degradadas implantados na região do médio Vale do Itajaí, Santa Catarina, Brasil

## Evaluation of degraded area recovery projects from Vale do Itajaí Valley, Santa Catarina, Brazil

Jair BACK [1](#)

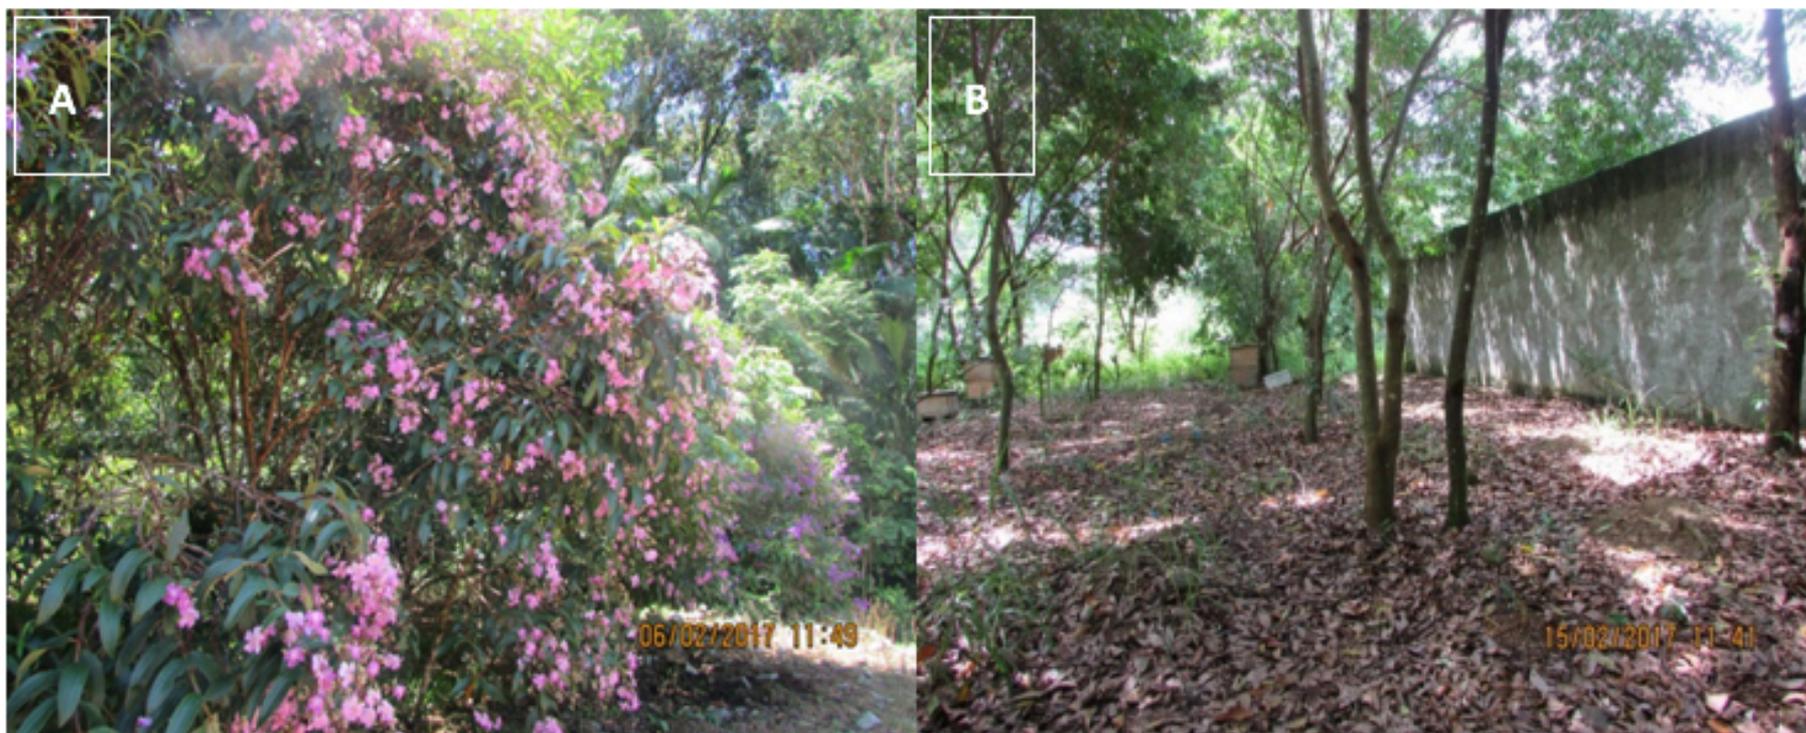
Considerando todos os parâmetros apreciados e comparando-os à resolução do CONAMA nº 04/94, verificou-se que somente o PRAD-02 (Figura 2A) atende parcialmente os requisitos da referida Resolução, estando este em processo de regeneração (Tabela 3). Entre os parâmetros atingidos estão o DAP médio variando de 8 e 15 cm (CONAMA nº 04/94) e a altura média variando de 4 e 12 m) (CONAMA nº 04/94).

Entretanto, a área do PRAD-01 (Figura 2B), mesmo apresentando estágio médio de regeneração nos dois quesitos DAP médio e altura média, não atendeu aos demais requisitos. As demais áreas apresentam somente estágio inicial, o que indica que também não podem ser consideradas recuperadas.

**Figura 2.** Aspecto da área do PRAD-02 aprovada como área recuperada pela Resolução (A) e PRAD-01 reprovado por não atingir os requisitos mínimos para ser considerada como área recuperada pela resolução do CONAMA (nº 04/94) (B).

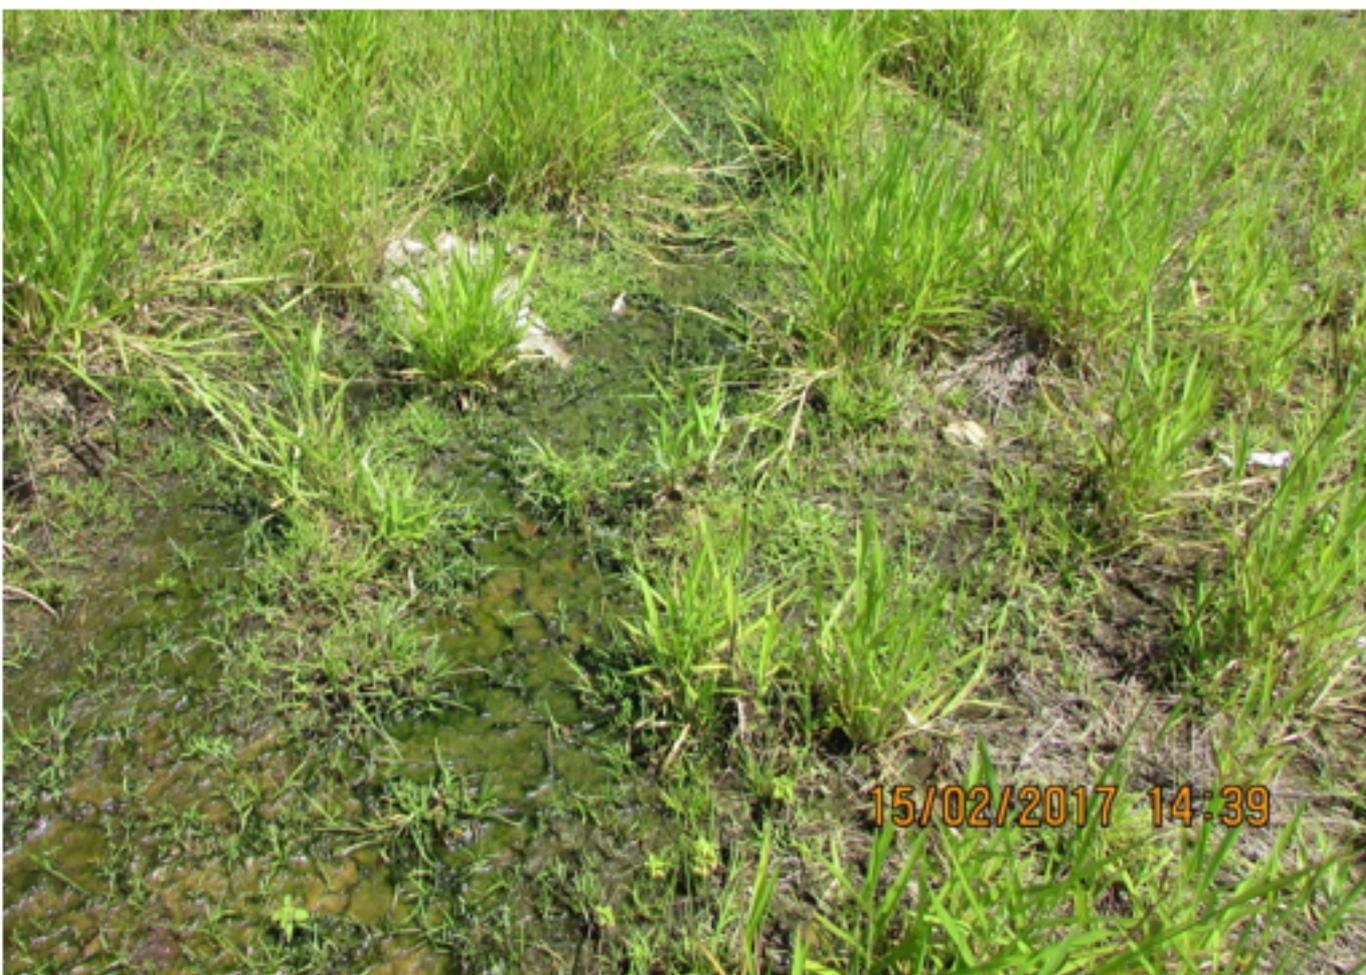
Ainda, pode-se mencionar a falta de monitoramento da efetiva recuperação por parte dos agentes fiscalizadores do Estado, como fator que também pode ter influenciado no insucesso dos PRADs. No caso do PRAD-06, por exemplo (Figura 3), que apresentou o maior índice de

mortalidade de mudas, fosse monitorada periodicamente, teria sido constatado problemas de drenagem, o qual poderia ter evitado a morte das plantas arbóreas.

**Figura 3.** Aspecto da área do PRAD-06, em que houve falha na drenagem, influenciando na mortandade das mudas.
